## Praktijkstage van het vervoer en lossing van onze postduiven

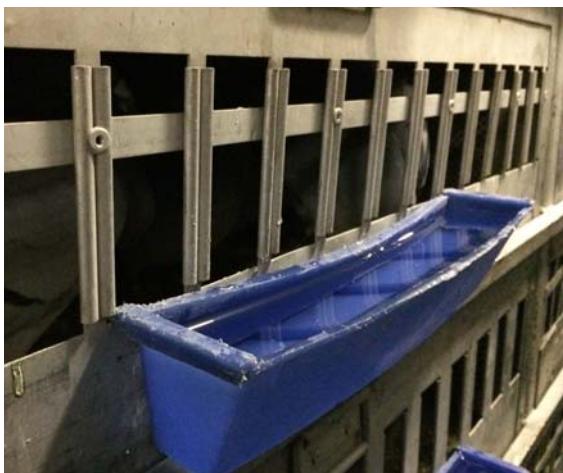
Foto 1: gevulde drinkbak aan de achterzijde van de mand. De

strip aan de bovenzijde van de drinkopeningen voorkomt dat de duiven hun vleugels blesseren.

Rond 00:45 uur waren we gereed met het overladen van de manden. Alle manden werden voorzien van een waterbak welke direct gevuld werd. Na het invullen van het papierwerk zijn we om 02:15 uur richting Laon vertrokken. Afdeling 3 werkt met losse waterbakken welke tijdens het rijden gevuld met water aan de manden blijven hangen. Indien gewenst kunnen de duiven dus drinken tijdens het rijden. Om de duiven rustig te houden gaat wel de verlichting uit. Op foto 1, waarop de achterzijde van de mand met waterbak zichtbaar is, ziet men dat een strip aan de bovenzijde van de drinkgaten is gemonteerd. Deze strip is noodzakelijk want de strip voorkomt dat de duiven hun vleugels door de gaten kunnen wringen en daardoor blesseren. Er zijn verenigingen of leden welke deze strips demonteren. Het is niet verstandig deze strips te demonteren aangezien ze een belangrijke functie hebben.

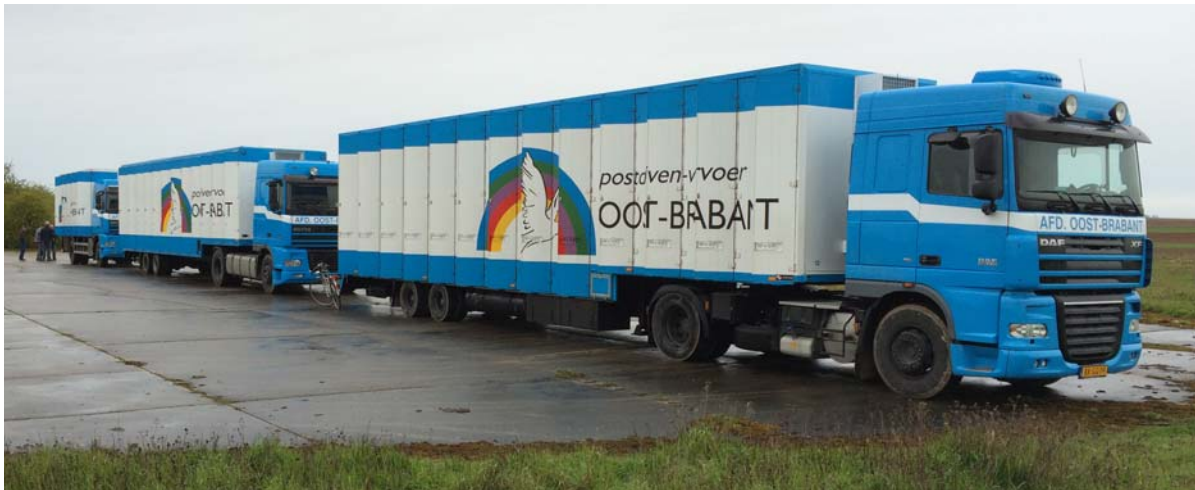
Foto 2: drie wagens achter elkaar opgesteld op de losplaats, met de deuren op een kier zodat de duiven niet in de koude wind zitten.

Om 07:30 uur kwamen we aan op de losplaats. Laon is een prachtige losplaats op een verouderd militair vliegveld (Foto 2). Het weer was niet goed, het was zwaar bewolkt en het regende een beetje. De verwachting was dat de duiven zeker niet vroeg en waarschijnlijk niet op zaterdag gelost zouden worden. Bij aankomst werden eerst de duiven verzorgd. De deuren werden op een kier gezet en er werd gecontroleerd of alle drinkbakken voorzien waren van water. Het bleek dat met de blauwe drinkbakjes nauwelijks water geknoeid wordt tijdens het rijden. Er was ca. een kwart van het water uit de bakken.

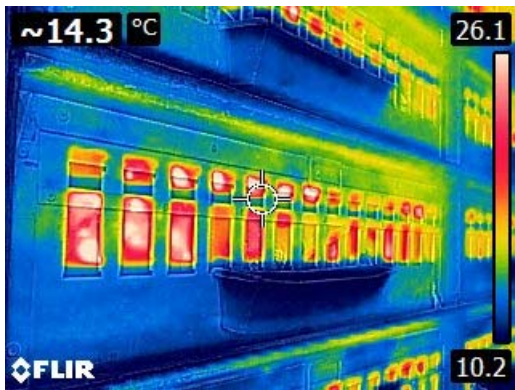
Het wachten was op een mooie gelegenheid om temperatuurmetingen en warmteopnames met een infraroodcamera te maken in de wagens. Het bleek dat ondanks het koude weer (buitentemperatuur 10°C), het in de manden 20 tot 25°C was. Dus 10°C tot 15°C hoger dan de buitentemperatuur (Foto 3). Dit komt overeen met eerder uitgevoerde metingen in de wagens van Afdeling 9 [1,2].

Foto 3: infraroodopname van de duivenmand vanuit de gang in de wagen. De kleur blauw is koel, rood en wit warm (zie het kleurenbalkje rechts in de foto). Duidelijk zichtbaar is dat het in de mand aanzienlijk warmer is dan in de gang.
